Эффективность процесса восстановления поперечных планок основного подбарабана комбайнов TUCANO «CLAAS» наплавкой в среде углекислого газа

***В.С. Коляда**, инженер, **В.А. Шахов**, д.т.н., профессор,
Ю.А. Ушаков, д.т.н., профессор, **И.М. Затин**, аспирант,
П.Г. Учкин, аспирант, ФГБОУ ВО Оренбургский ГАУ*

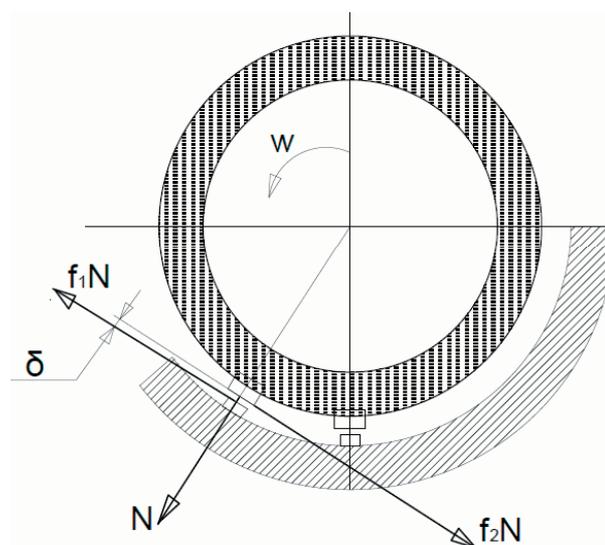
Рис. 1 – Схема сил, действующих на поперечную планку подбарабанья, в момент обмолота:

δ – молотильный зазор; ω – радиальная скорость барабана; N – нормальная сила сжатия; f_1 – коэффициент трения хлебной массы о поверхность бича барабана; f_2 – коэффициент трения хлебной массы о поверхность поперечной планки подбарабанья; f_1N – сила трения хлебной массы о поверхность бича барабана; f_2N – сила трения хлебной массы о поверхность поперечной планки подбарабанья

Рассмотрим износ рабочих граней поперечной планки подбарабанья при обмолоте зерноуборочной массы согласно теории обмолота. В этом случае на поперечную планку подбарабанья будет действовать сила трения f_2N (рис. 1).

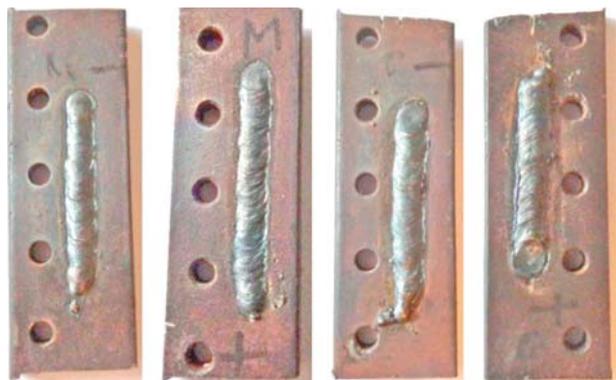
Рис. 2 – Фотографии наплавленных образцов

В процессе наплавки устанавливаются оптимальные режимы наплавки (U , I , $V_{\text{под}}$), для получения требуемой величины наплавляемого валика (рис. 2). Вылет при наплавке устанавливается в пределах 10–15 мм при диаметре проволоки 1,6–2,0 мм [2].

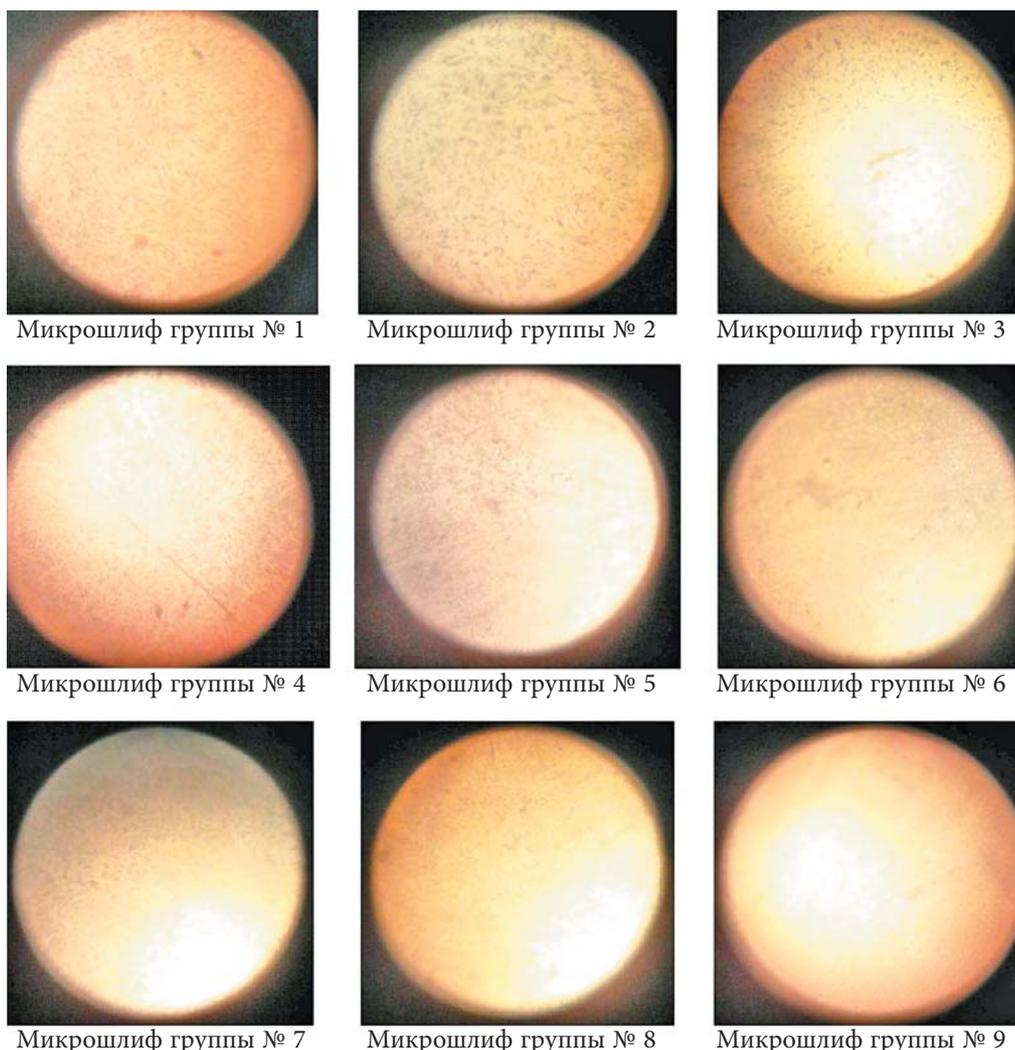
Рис. 3 – Микрошлифы 9 групп опытных образцов наплавленного материала

Анализ микроструктуры наплавленного материала проводился с использованием металлографического микроскопа «МИКРОМЕД МЕТ», позволяющего провести визуальный анализ микрошлифов образцов (рис. 3, 4).

Анализируя фотографии микрошлифов образцов групп, можно сделать следующие выводы:

- образцы группы № 6 имеют вредные включения (водород, азот, сера), приводящие к хрупкости стали, ухудшению прочностных характеристик, которые могут проявиться после дальнейшей механической обработки;
- образцы групп № 4, 5, 6, 7, 8, 9 будут относиться к доэвтектоидной стали (перлитно-ферритная структура) с содержанием 0,8% $\approx C$;
- образцы групп № 2, 3 будут относиться к эвтектоидной стали (структура перлит) с содержанием 0,8% $\approx C$;

– образцы группы № 1 будут относиться к заэвтектоидной стали (перлитно-цементитная структура) с содержанием $C \approx 0,8\%$.
